Réparation charpente tribune du stade Caderousse (84)

Etude technique structures bois Carnet de plans

P01 : Axonométries de la charpente

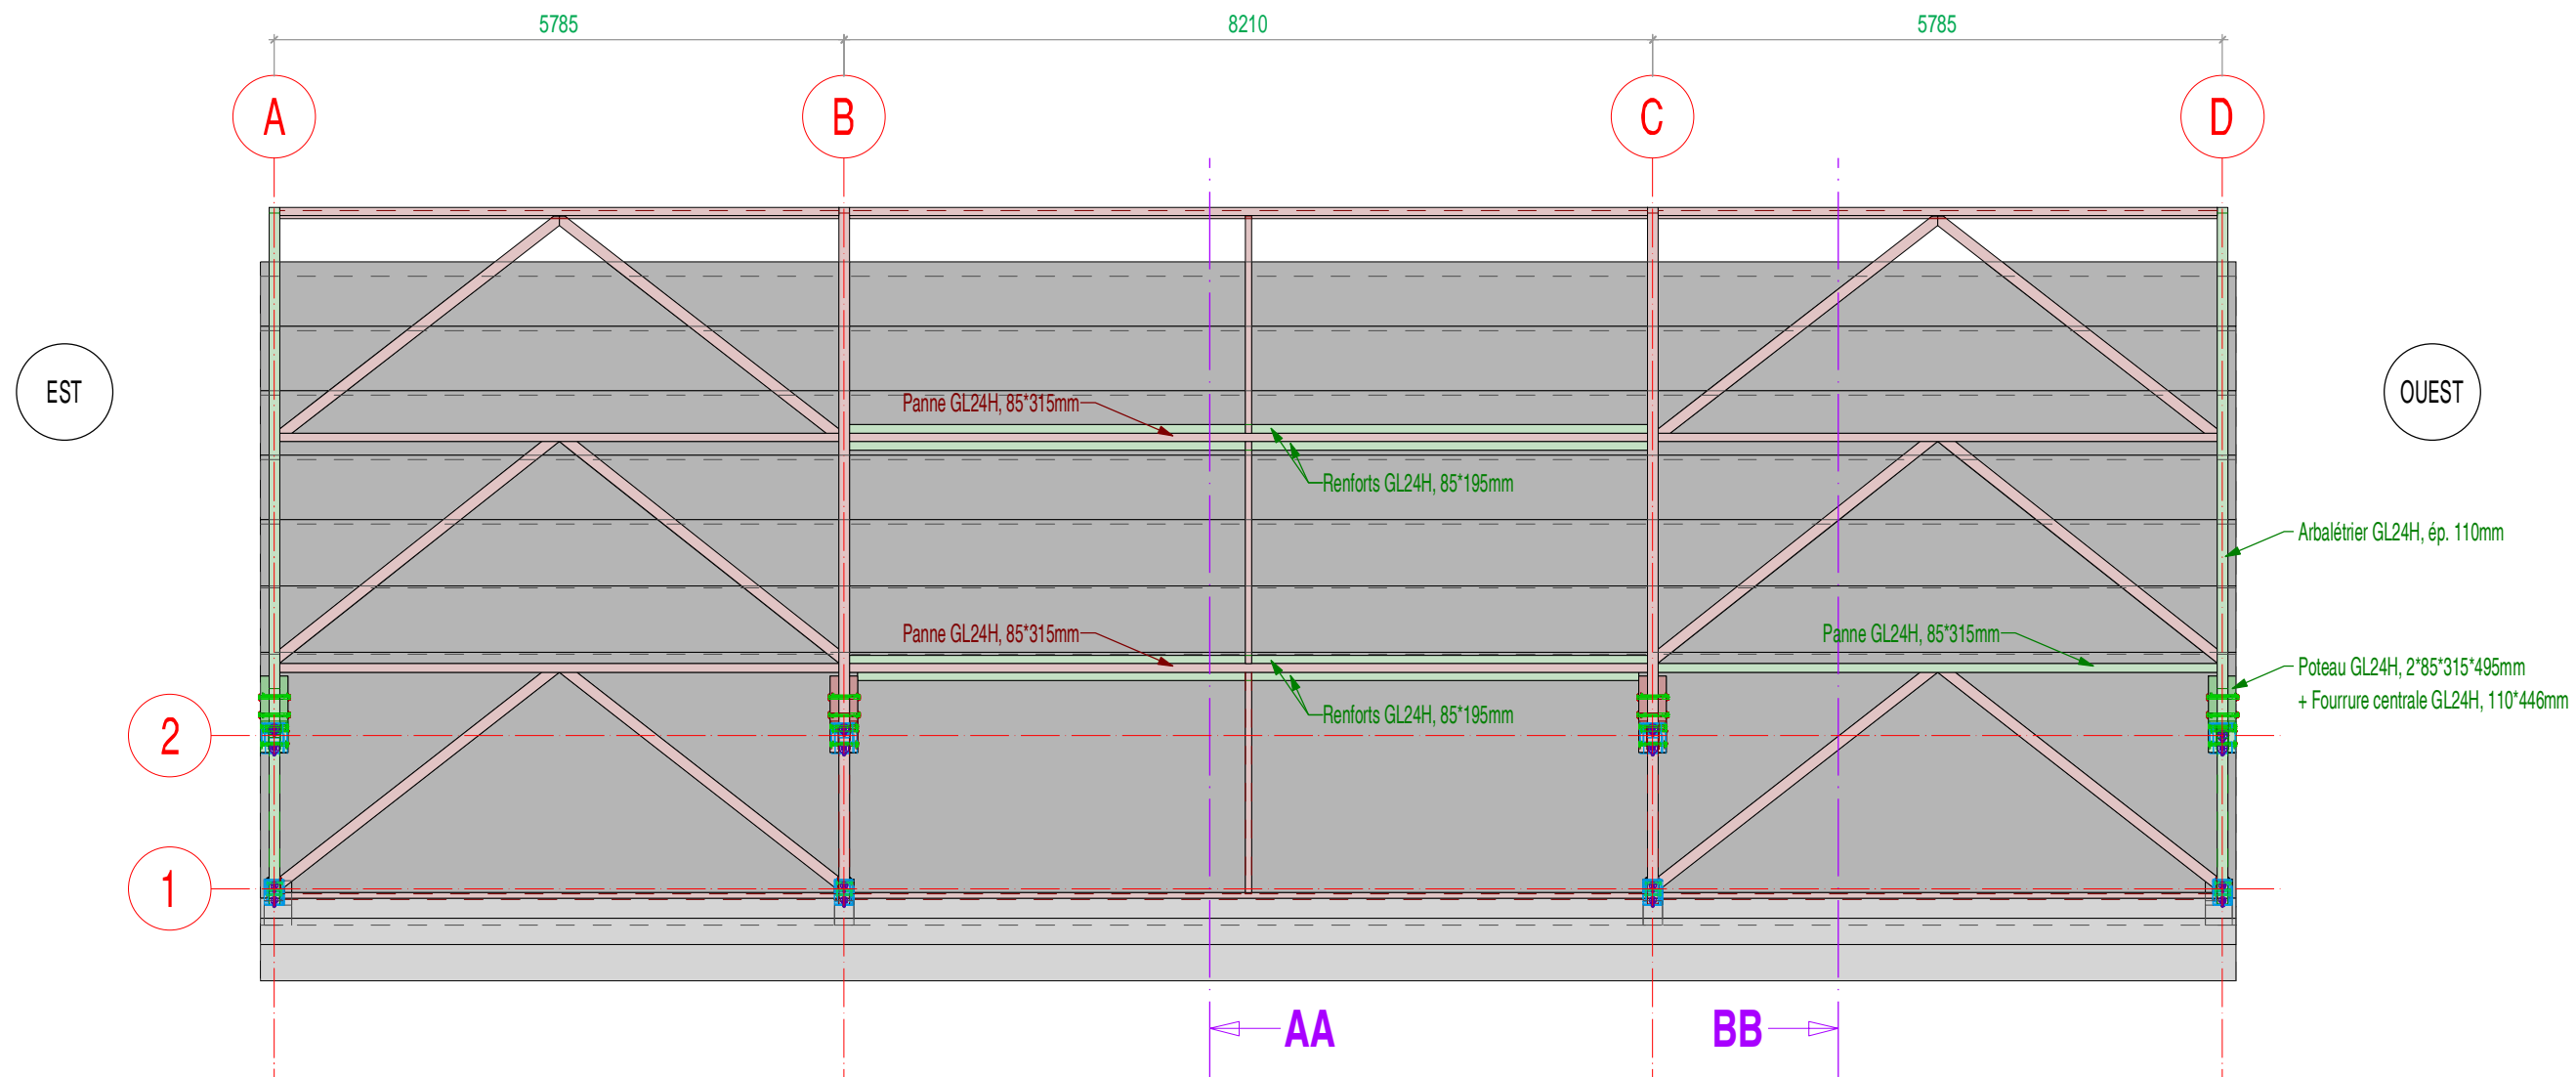
P02 : Vue en plan de la toiture de la charpente

Vue en plan toiture

3 zones de la charpente sont à réhabiliter :

-> L'arbalétrier de rive d'épaisseur 110mm ainsi que le poteau associé de dimensions 2*85*315*495mm sont à remplacer. Les sections et dimensions des poutres changées sont conservées. Une fourrure centrale entre les deux parties du poteau de section 110*446mm est à ajouter. Les ferrures d'assemblages en pied de poteau et sur le poteau béton sont conservées lorsque possible ou remplacées si nécessaire.

-> Des renforts de section 85*195mm sont à ajouter de part et d'autre des pannes centrales. Ces renforts sont collés et vissés aux pannes centrales. Les renforts doivent être coupés au droit des poteaux lorsque nécessaire.

-> Une panne côté rive ouest est à changer.

Remarque : La classe de résistance des bois ajoutés ou remplacés est du GL24H.
